PASŪTĪTĀJS: SIA „Talsu Bio-enerģija”

Projekta nosaukums: „Siltumtīklu rekonstrukcija Talsos, Talsu novadā”

PROGRESA ZIŅOJUMS

2015. gada februāris, marts

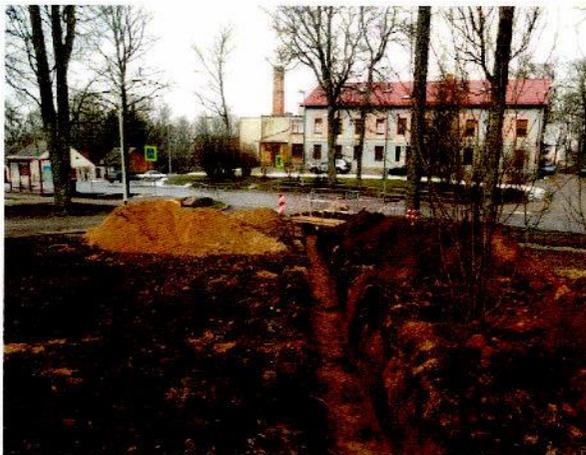
1.att. Atrakta tranšēja

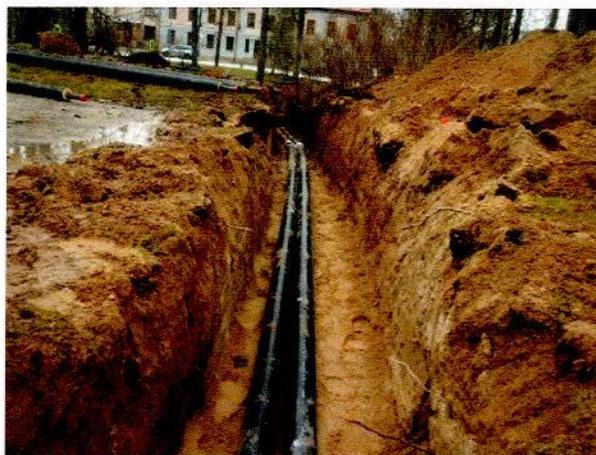
2.att. Tranšējā samontētās caurules

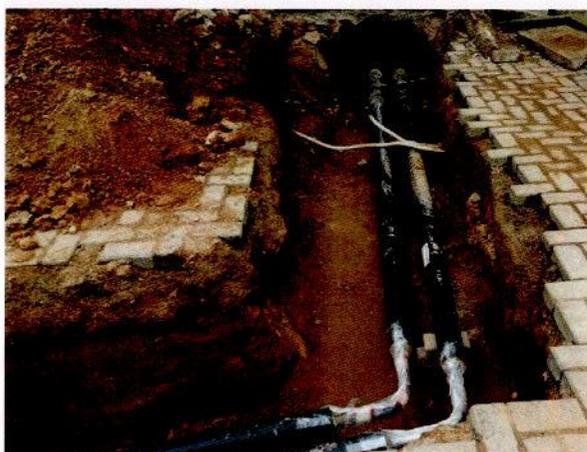
3.att. Tranšējā samontētās caurules

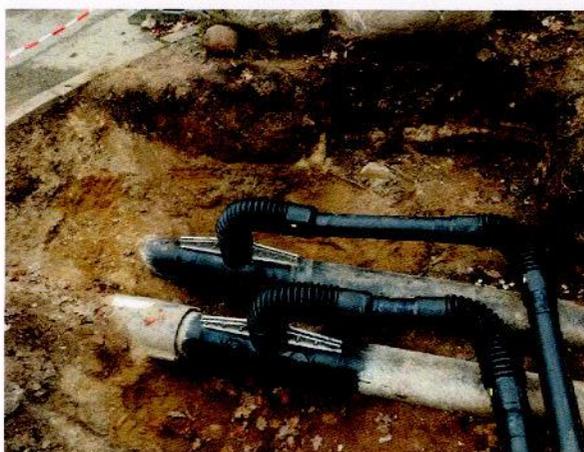
4.att. Pieslēgums pie esošiem siltumtīkliem

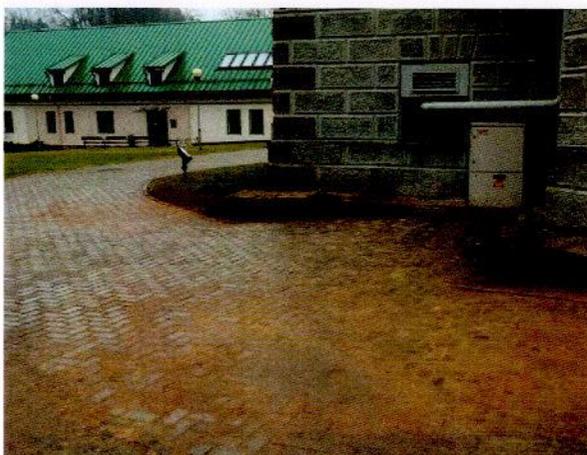
5.att. Pēc cauruļu montāžas atjaunots bruģakmens segums

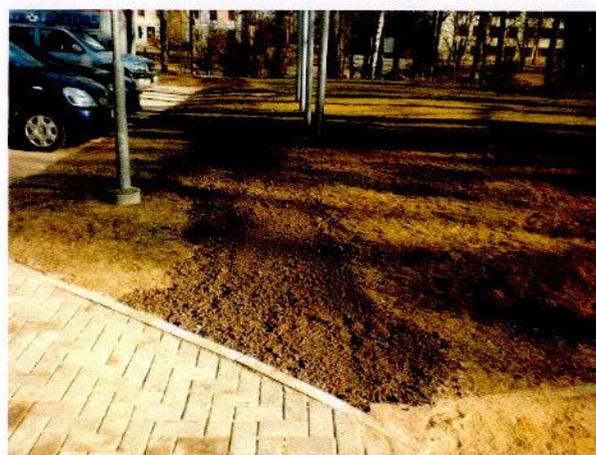
6.att. Veikti labiekārtošanas darbi

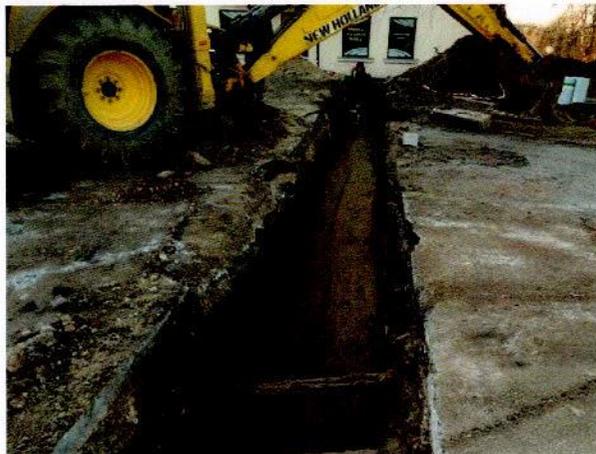
7.att. Smilts pamatnes ierīkošana tranšējā

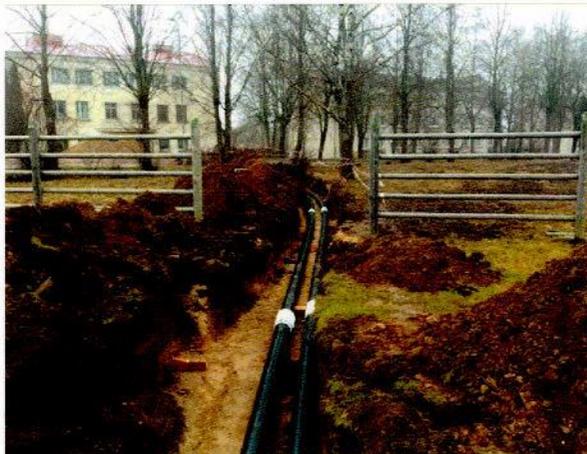
8.att. Tranšējā samontētas caurules

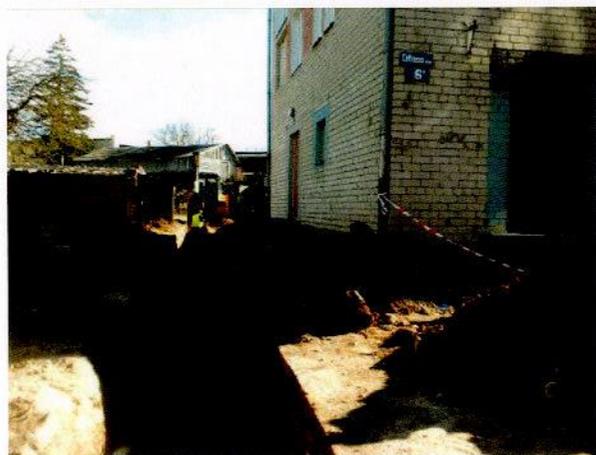
9.att. Atrakta tranšeja

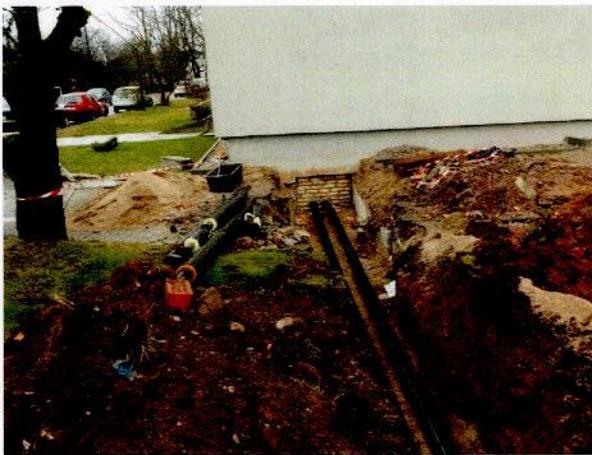
10.att. Tranšējā samontētas caurules

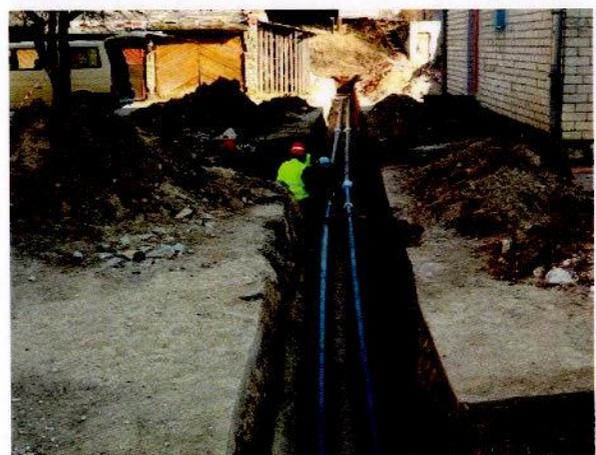
11.att. Tranšējā samontētas caurules

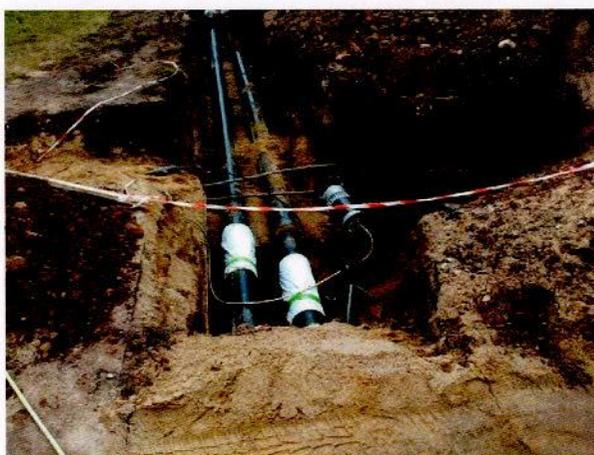
12.att. Metināto savienojumu pārbaude ar radiogrāfijas metodi

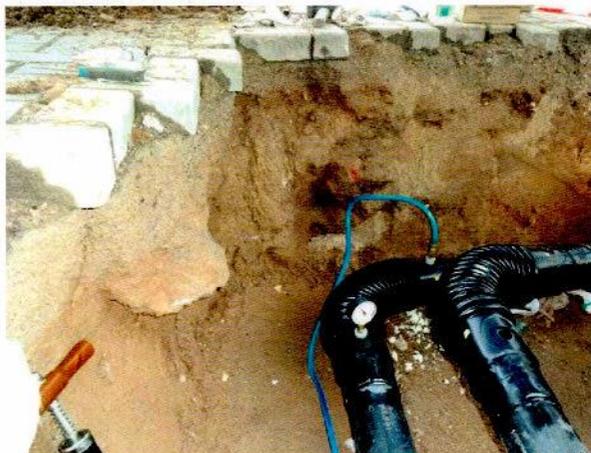
13.att. Savienojuma uznavu blīvuma pārbaude

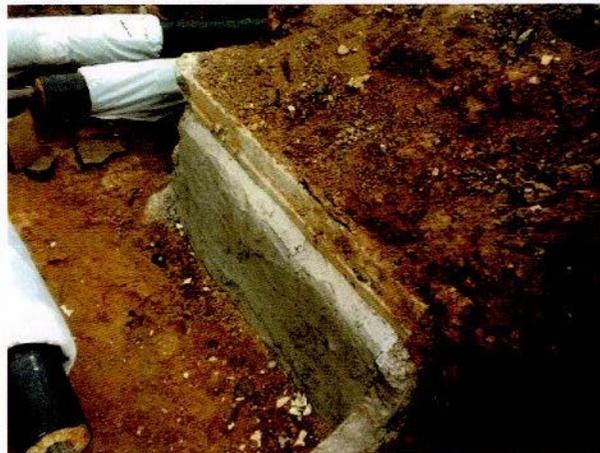
14.att. Esošo siltumtīklu kanālu aizmūrēšana

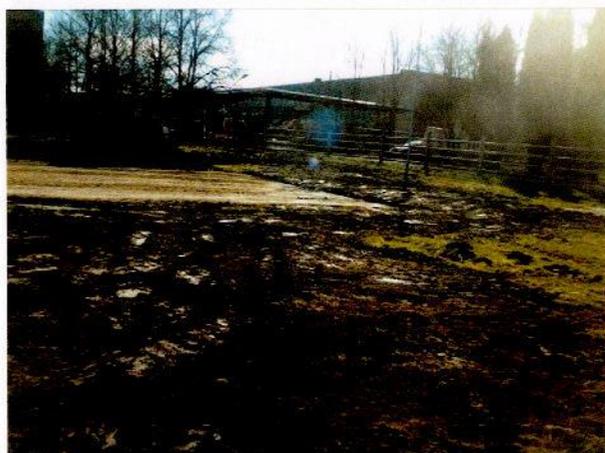
15.att. Aizbērtā tranšeja

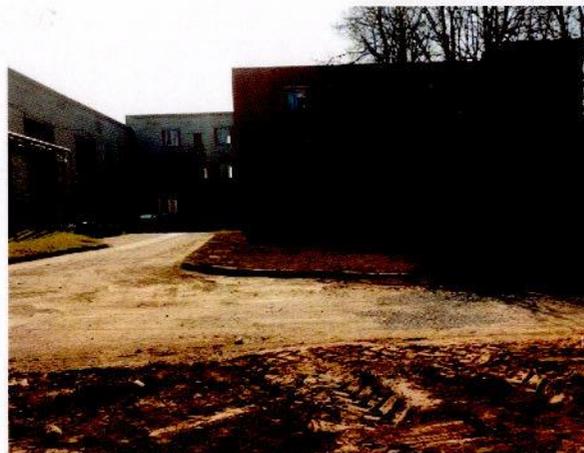
16.att. Aizbērtā tranšeja

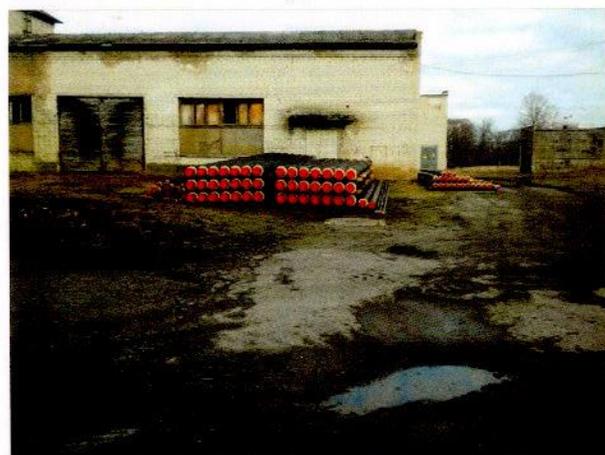
17.att. Objektam piegādāto cauruļu novietne

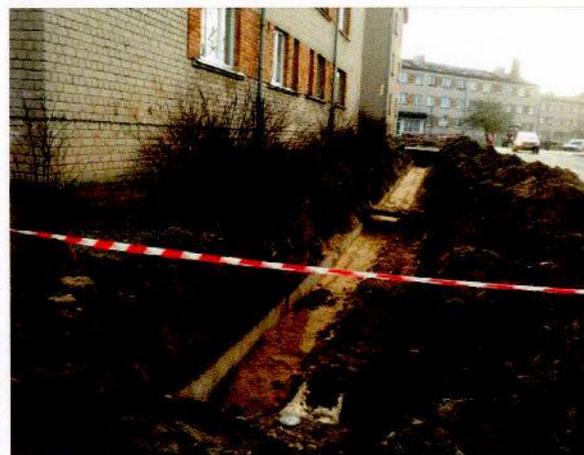
18.att. Atrakta tranšeja ierīkota smilts pamatne posmā VI

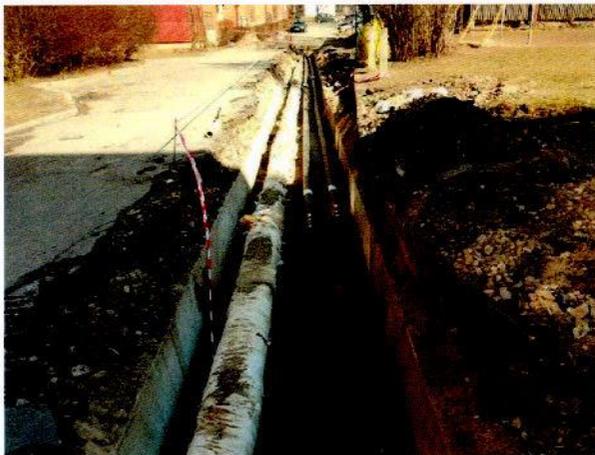
19.att. Tranšejā samontētas caurules

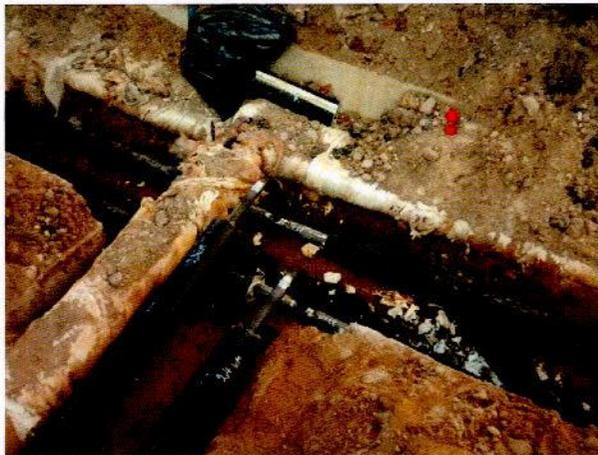
20.att. Tranšejā samontētas caurules

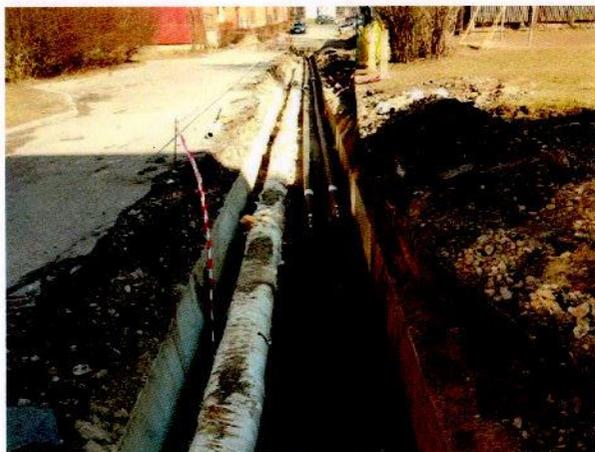
21.att. Tranšejā samontētas caurules

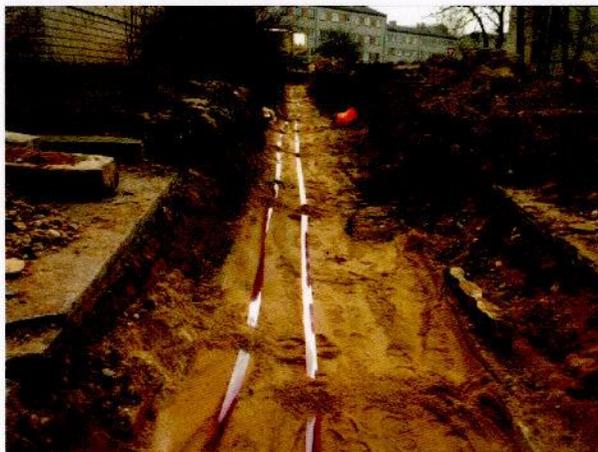
22.att. Cauruļu apbēršana ar smilti

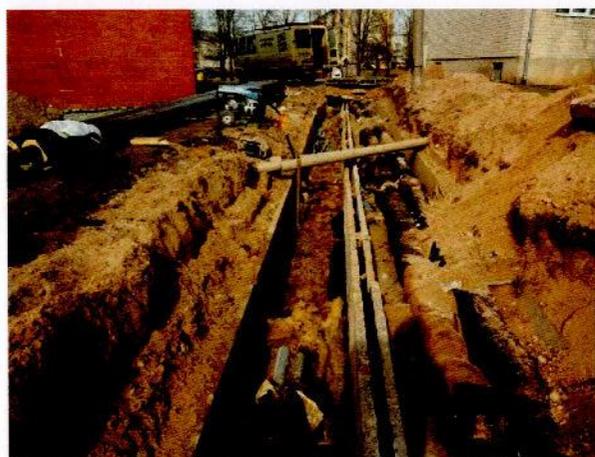
23.att. Esošo siltumtīklu cauruļu atrakšana

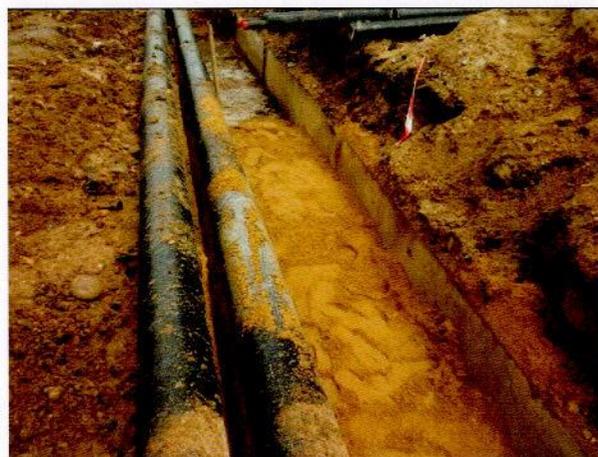
24.att. Smilts pamatnes sagatavošana

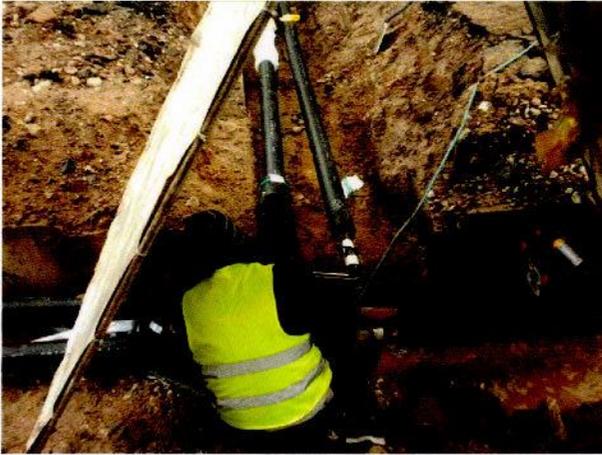
25.att. Savienojuma uznavu montāža

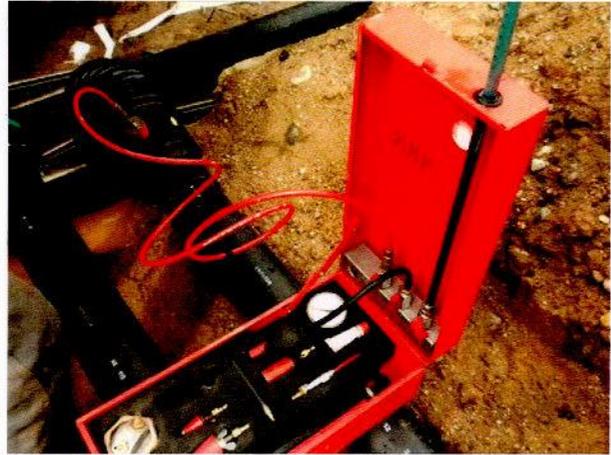
26.att. Savienojuma uznavu montāža blīvuma pārbaude

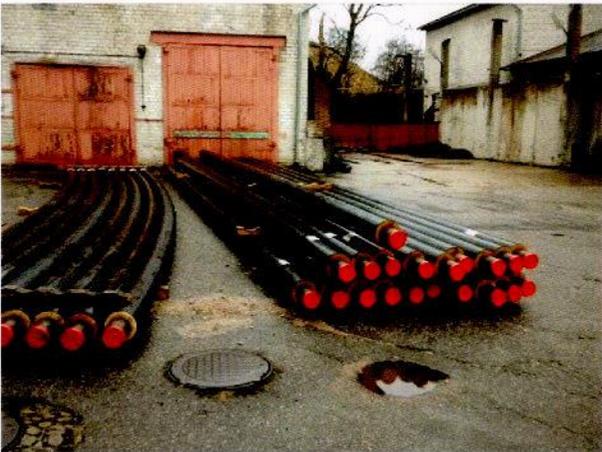
27.att. Objektam piegādāto cauruļu novietne

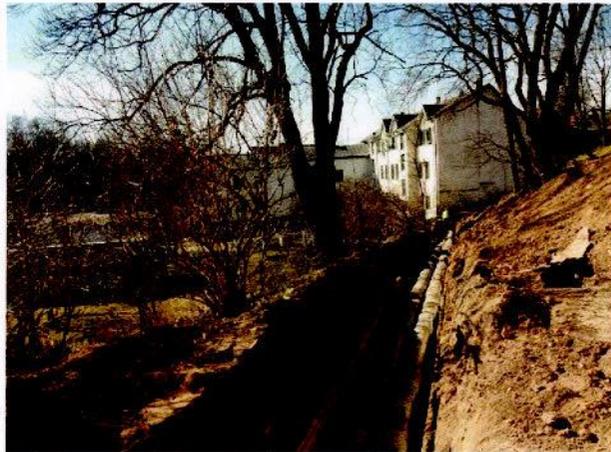
28.att. Atrakta tranšeja atsegti esošie siltumtīkli

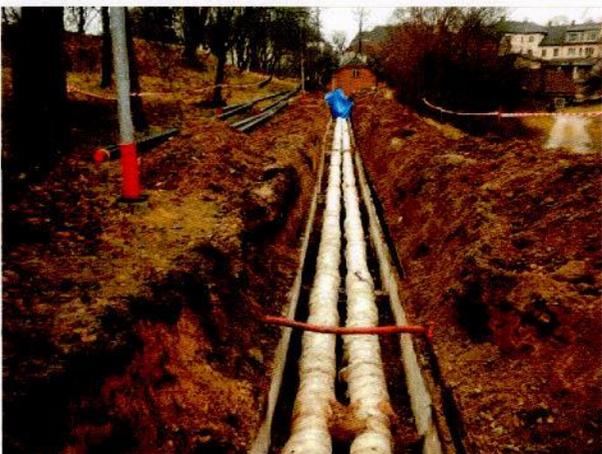
29.att. Atrakta tranšeja atsegti esošie siltumtīkli

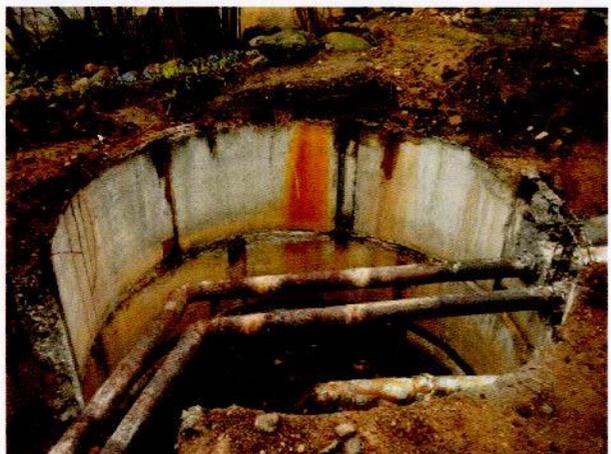
30.att. Atsegta esošo siltumtīklu kamera
