**Projekta nosaukums: „Siltumtīklu rekonstrukcija Talsos, Talsu novadā”**

**Līguma nr. 3-3.2/016/2015 no 13.02.2015 (iepirkuma ID Nr. TBE 04/2014)**

## PROGRESA ZIŅOJUMS

**2015. gada aprīlis**

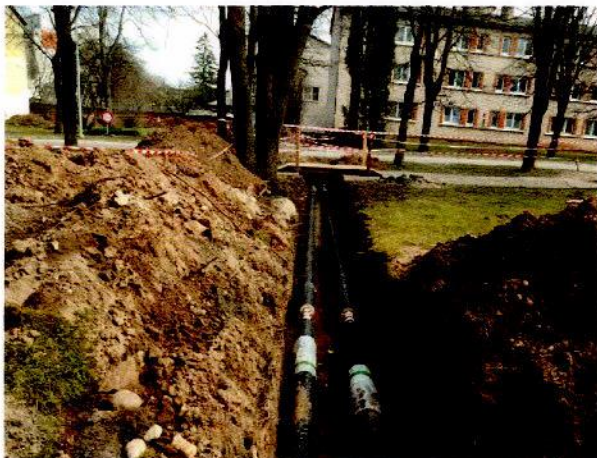
1.att. Tranšējā samontētie cauruļvadi

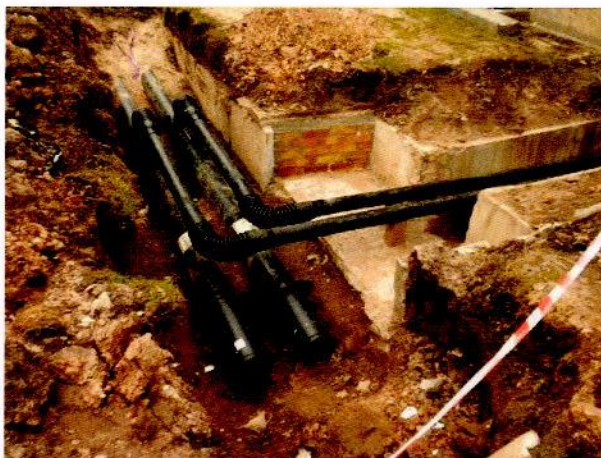
2.att. Tranšējā samontētie cauruļvadi

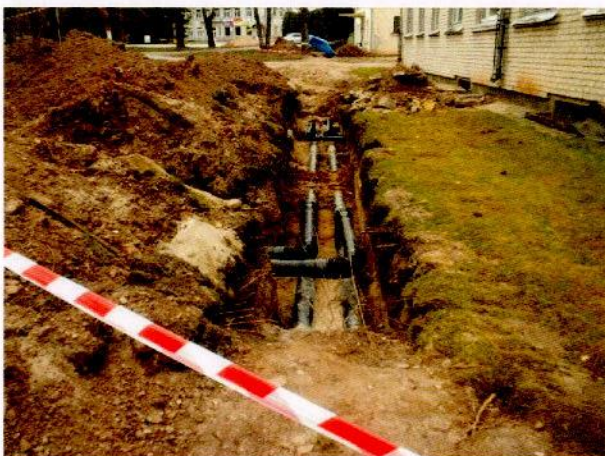
3.att. Tranšējā samontētie cauruļvadi

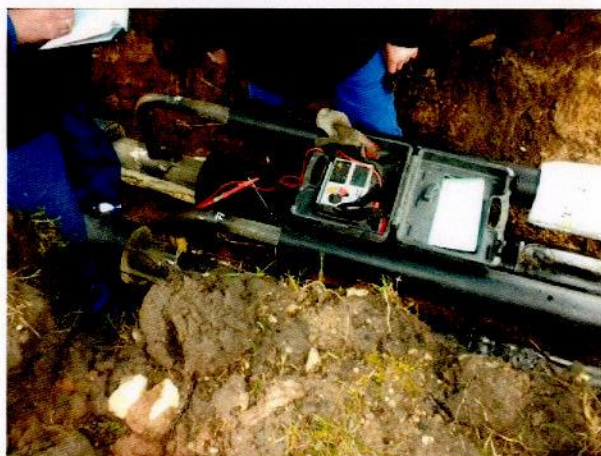
4.att. Signalizācijas sistēmas pārbaude

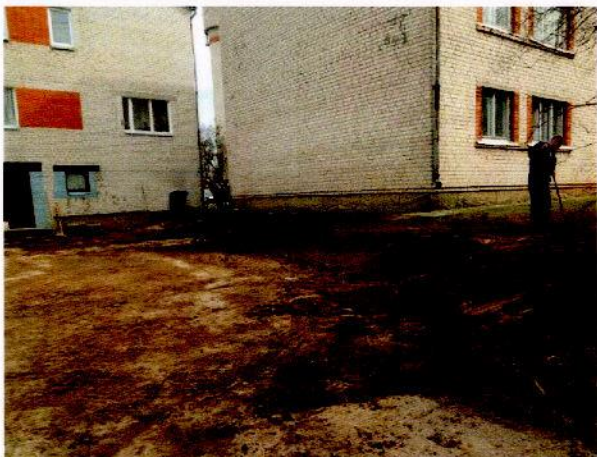
5.att. Labiekārtošanas darbu veikšana

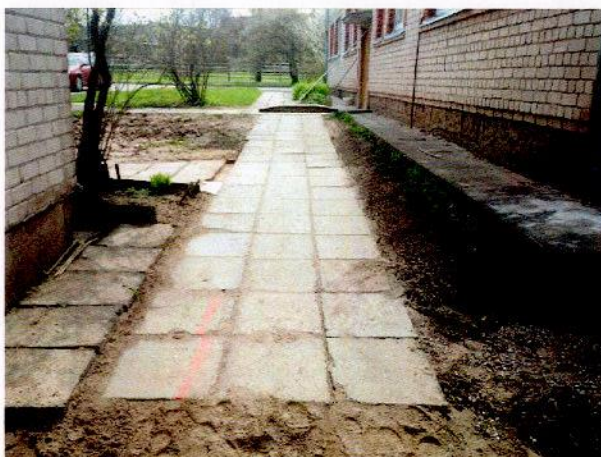
6.att. Veiktie labiekārtošanas darbi

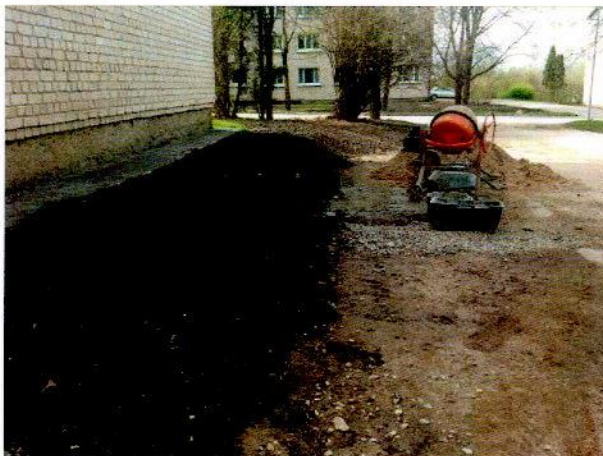
7.att. Veiktie apzaļumošanas darbi

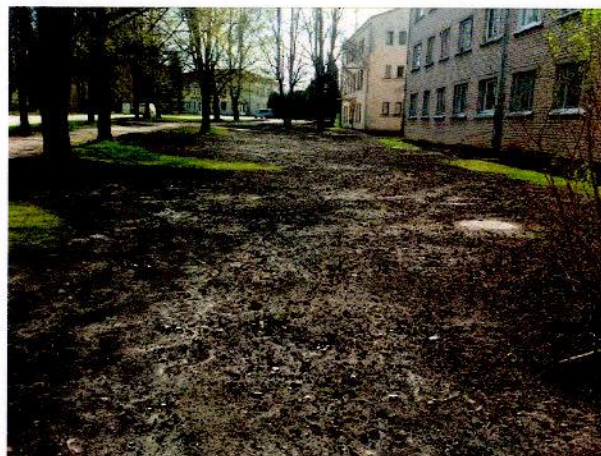
8.att. Veiktie apzaļumošanas darbi

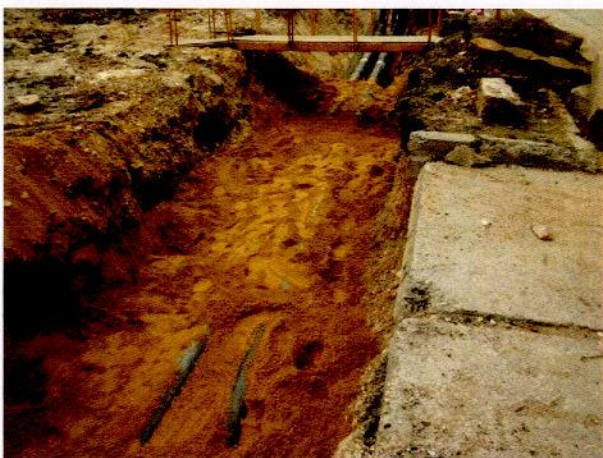
9.att. Cauruļvadu apbērsšana ar smilti II posms

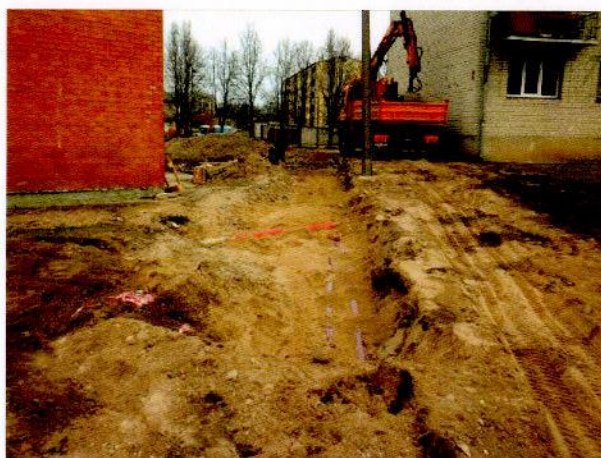
10.att. Aizbērtā tranšeja, ierīkota signāllente II posms

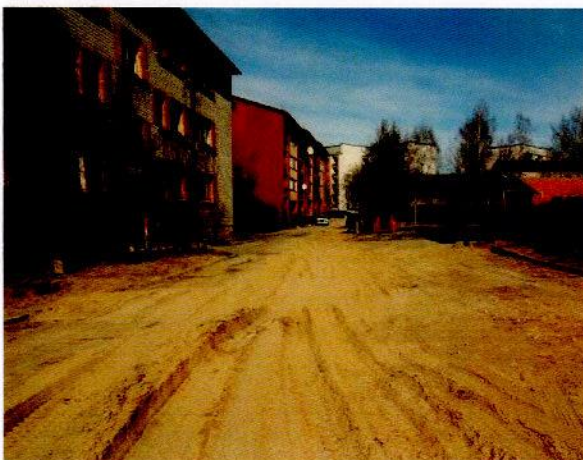
11.att. Aizbērtā tranšeja, ierīkota signāllente II posms

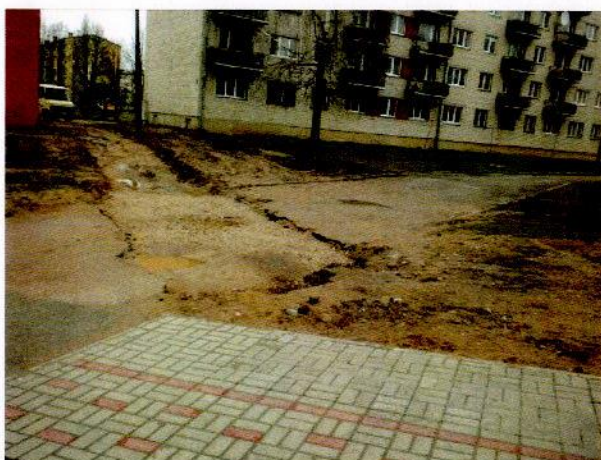
12.att. Atjaunots bruģakmens segums II posms

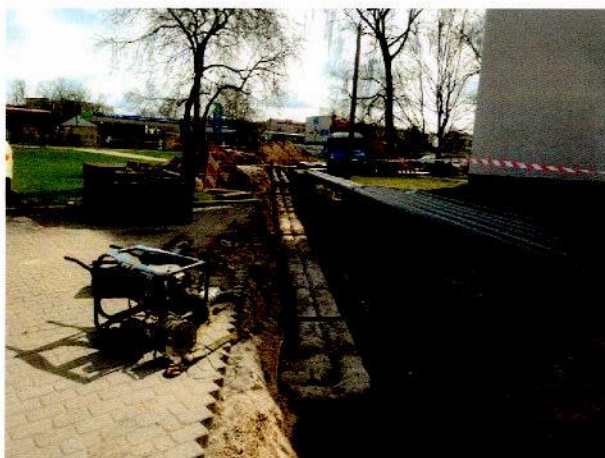
13.att. Esošo siltumtīklu cauruļu atrakšana I posms

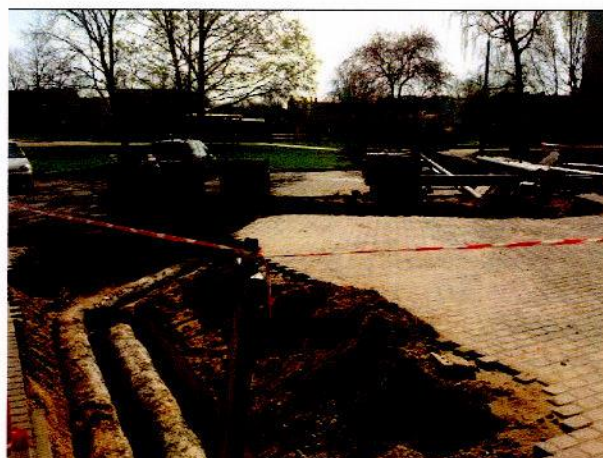
14.att. Esošo siltumtīklu cauruļu atrakšana I posms

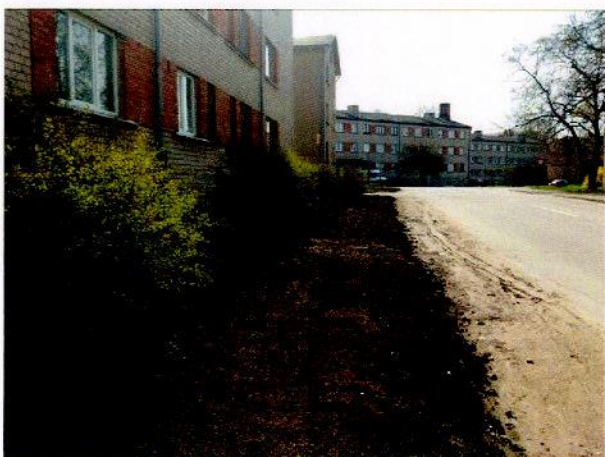
15.att. Veiktie apzaļumošanas darbi VI posms

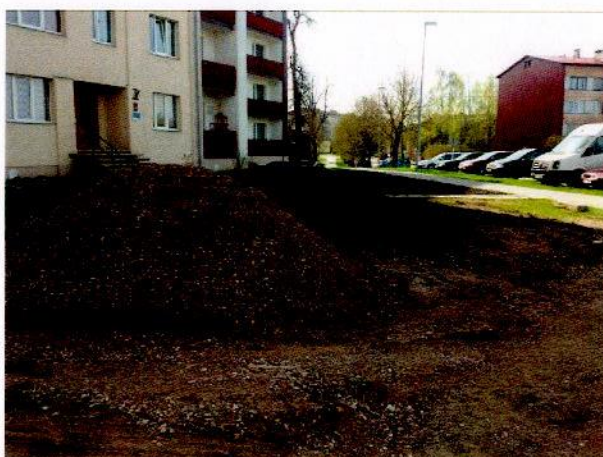
16.att. Veiktie apzaļumošanas darbi III posms

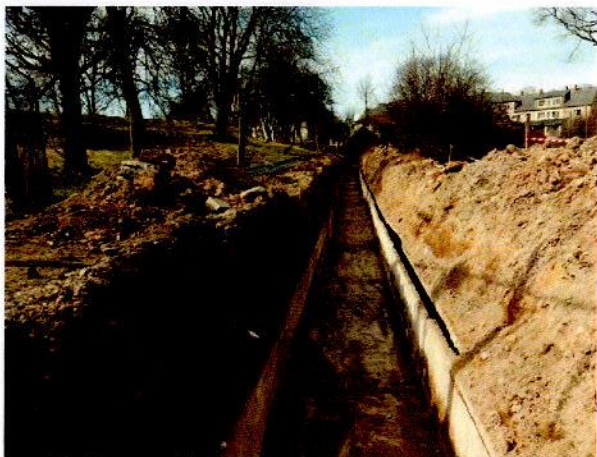
17.att. Demontētās esošo siltumtīklu caurules

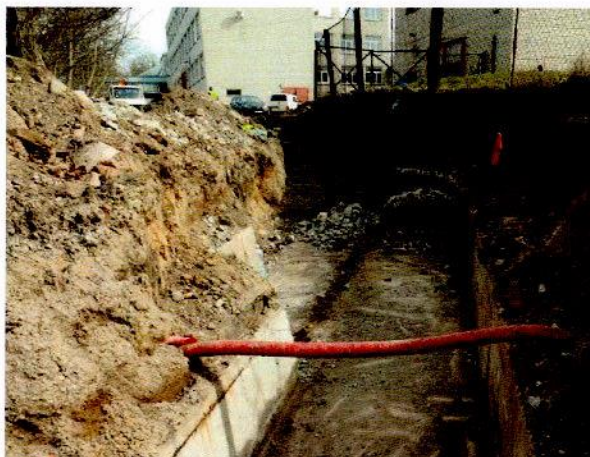
18.att. Demontētās esošo siltumtīklu caurules

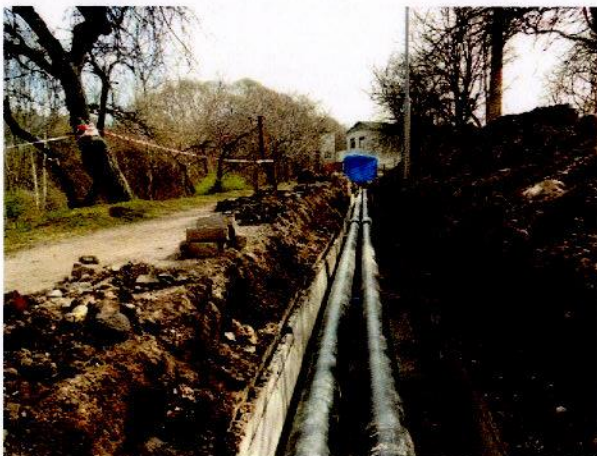
19.att. Cauruļu montāža tranšējā uz pagaidu balstiem

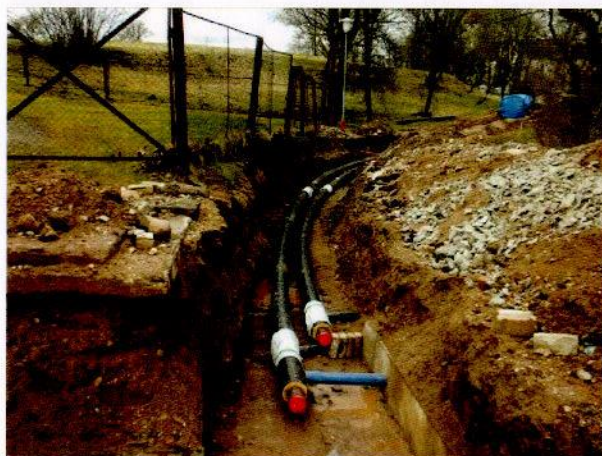
20.att. Rūpnieciski liekto cauruļu montāža tranšējā uz pagaidu balstiem

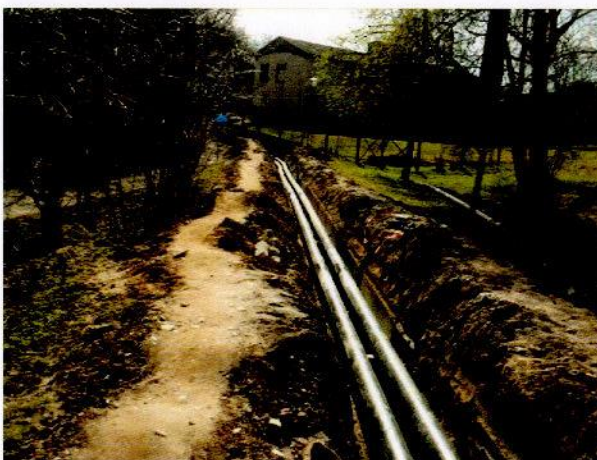
21.att. Tranšējā samontētas caurules

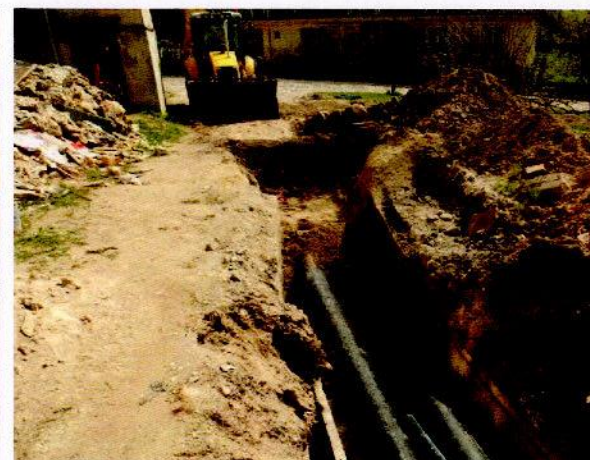
22.att. Cauruļu apbēršana ar smilti

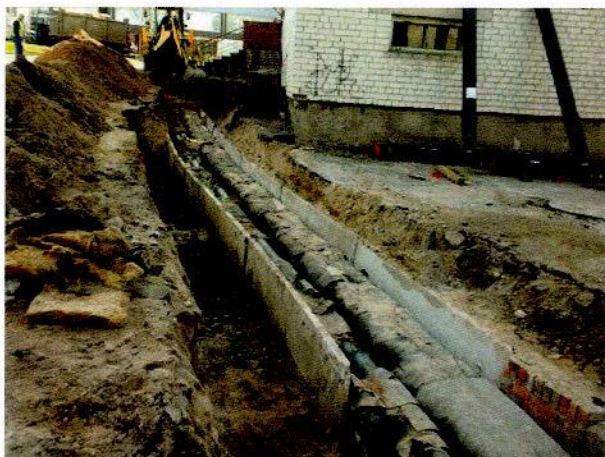
23.att. Tranšejas atrakšana un esošo cauruļu demontāža posmā no katlu mājas uz slimnīcas pusi

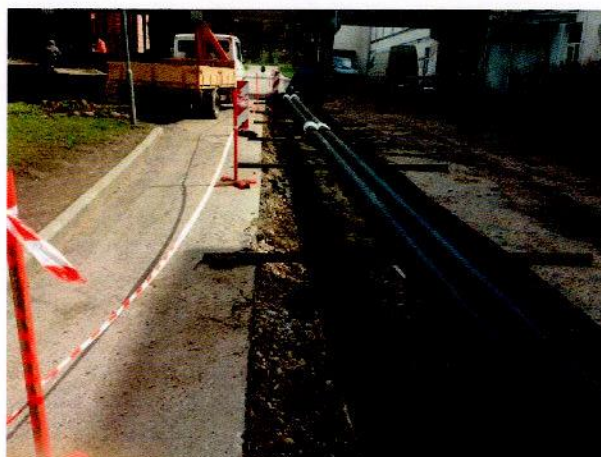
24.att. Cauruļvadu montāža uz pagaidu balstiem virs demontējām siltumtīklu caurulēm

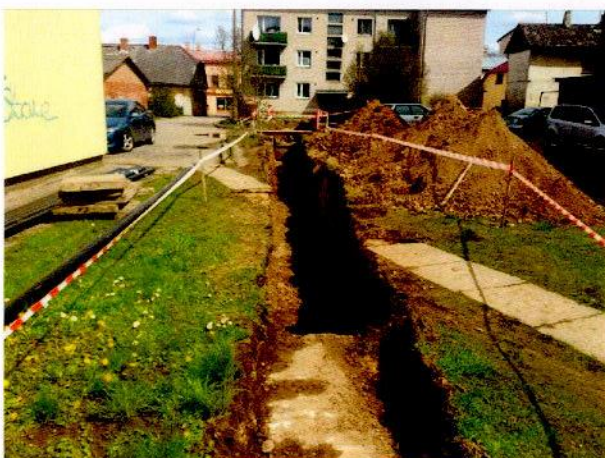
25.att. Tranšejas atrakšana

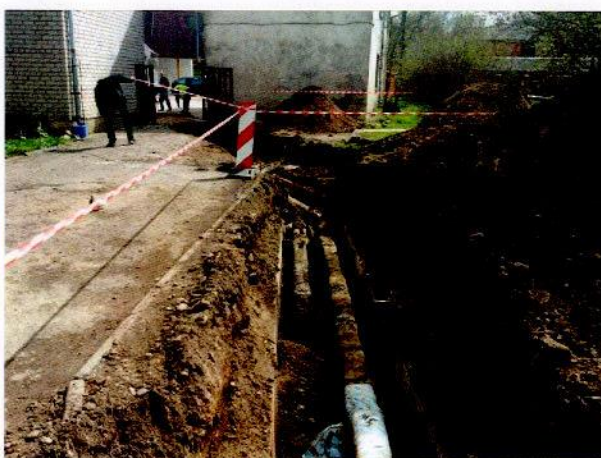
26.att. Tranšejas atrakšana, cauruļu demontāža
