PASŪTĪTĀJS: SIA „Talsu Bio-enerģija”
IZPILDĪTĀJS: AS „Inspecta Latvia”

Projekta nosaukums: „Siltumtīklu rekonstrukcija Talsos, Talsu novadā”

PROGRESA ZINOJUMS

2015. gada maijs, jūnijs

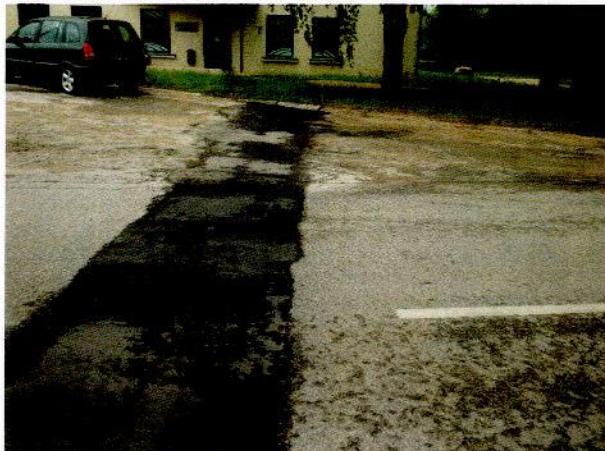
1.att. Atjaunots asfalta segums

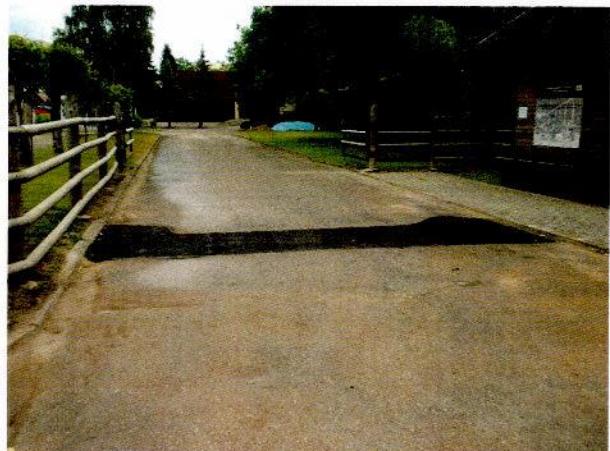
2.att. Atjaunots asfalta segums

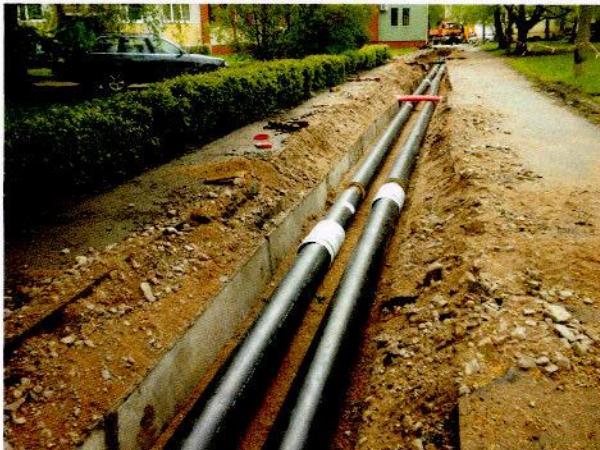
3.att. Samontētas rūpnieciski izolētās caurules

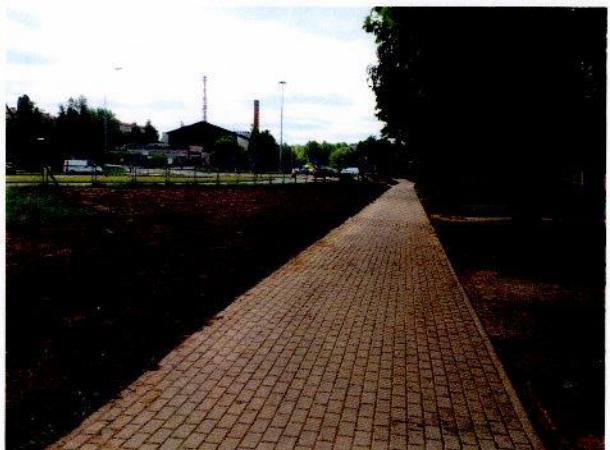
4.att. Veiktie labiekārtošanas darbi I posms

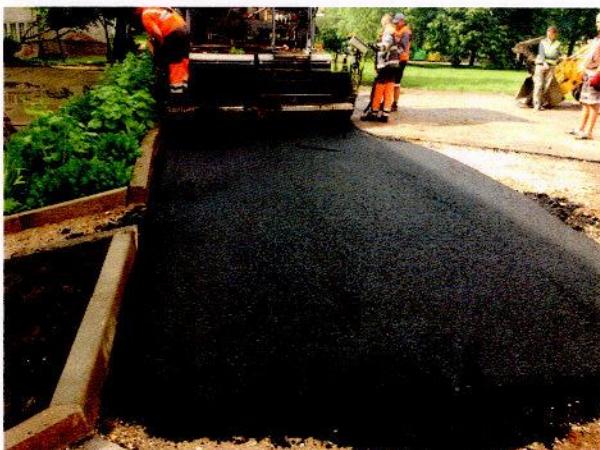
5.att. Asfalta seguma atjaunošana II posms

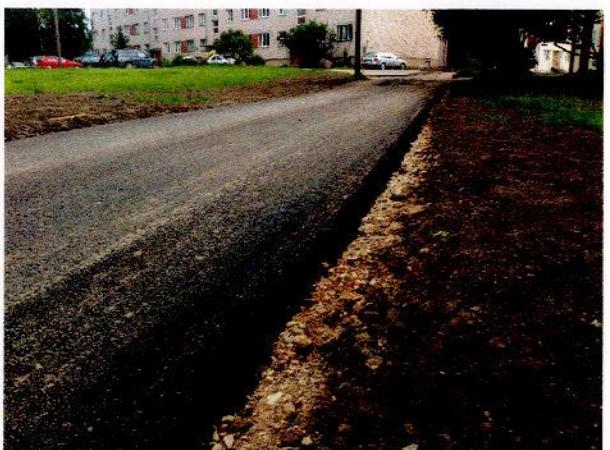
6.att. Asfalta seguma atjaunošana II posms

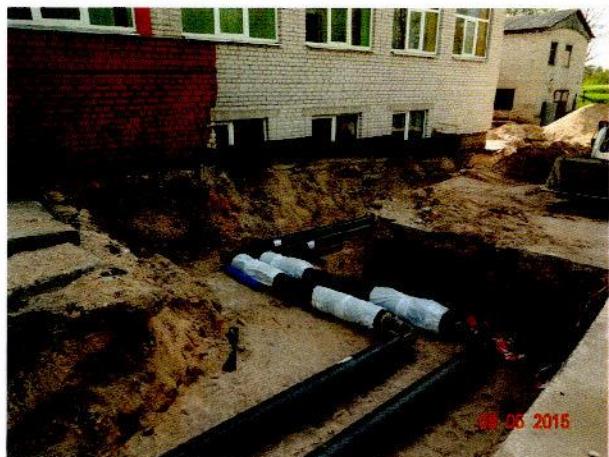
7.att. Rūpnieciski liekto cauruļu montāža

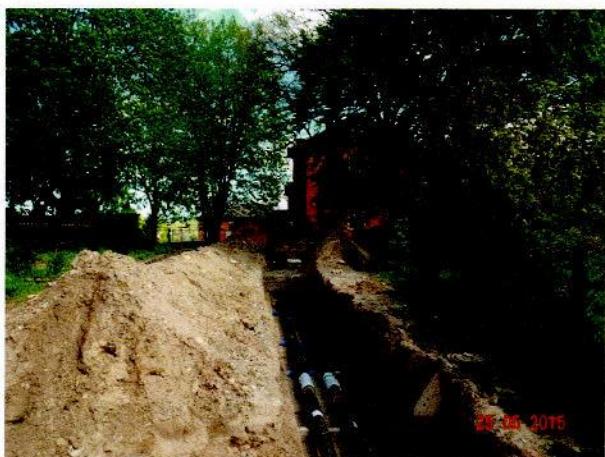
8.att. Rūpnieciski liekto cauruļu montāža

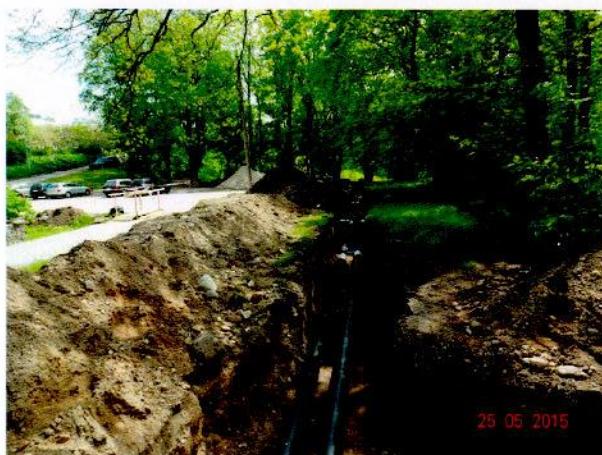
9.att. Rūpnieciski izolēto cauruļvadu montāža

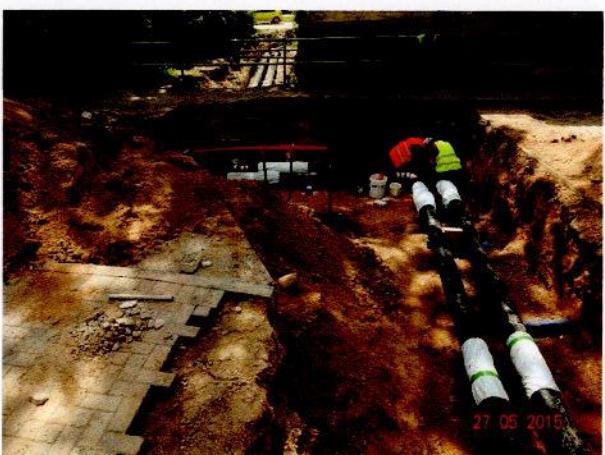
10.att. Rūpnieciski izolēto cauruļvadu montāža

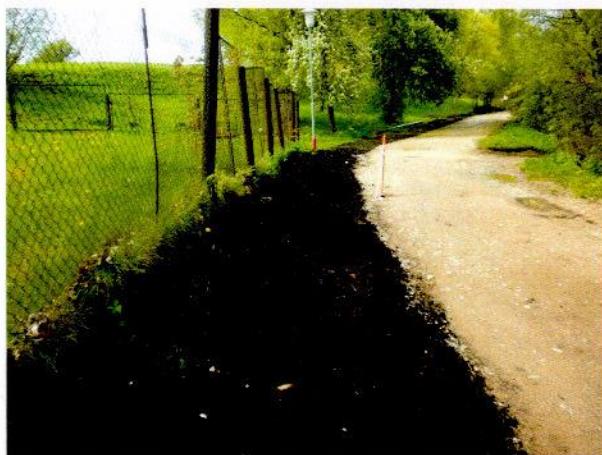
11.att. Veiktie labiekārtošanas darbi

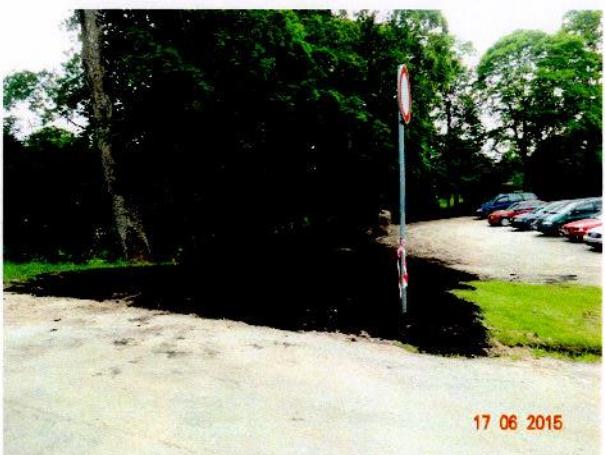
12.att. Veiktie labiekārtošanas darbi

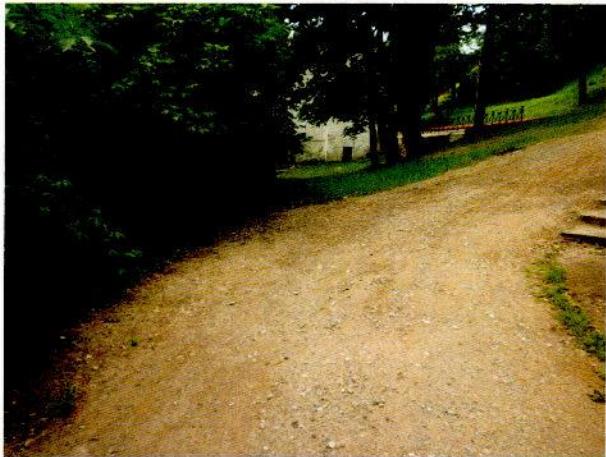
13.att. Veiktie labiekārtošanas darbi

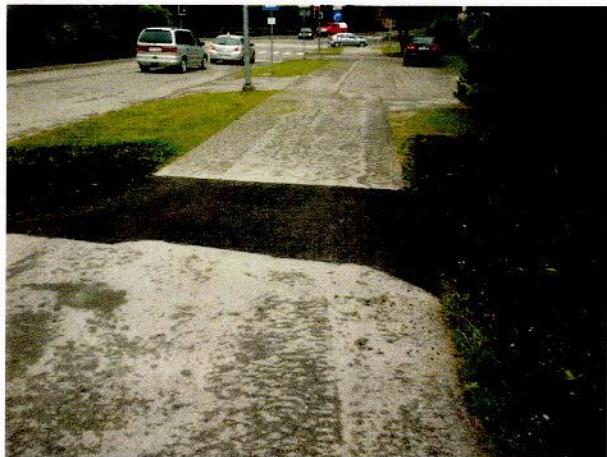
14.att. Atjaunots asfalta segums

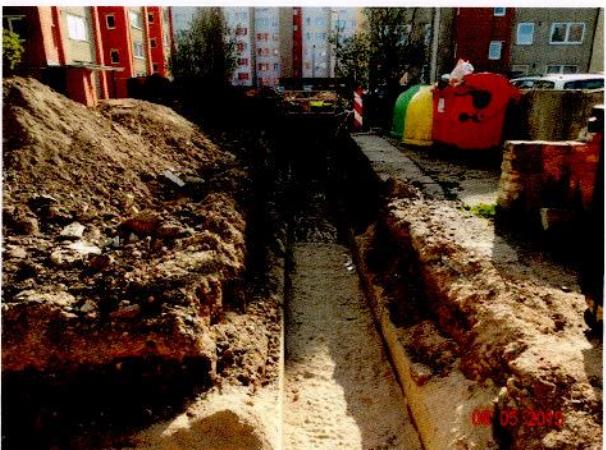
15.att. Tranšejas atrakšana, smilts pamatnes sagatavošana

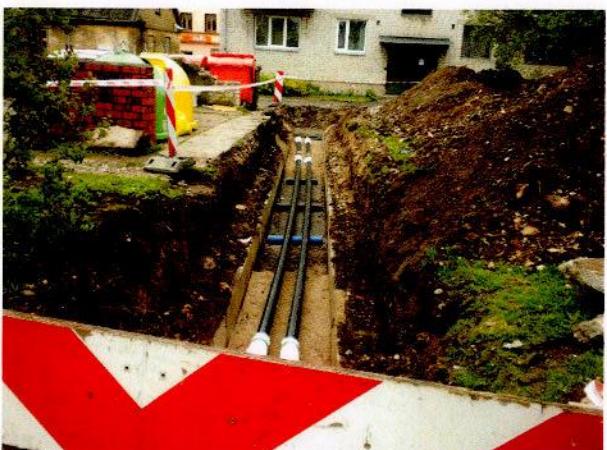
16.att. Rūpnieciski izolēto cauruļvadu montāža

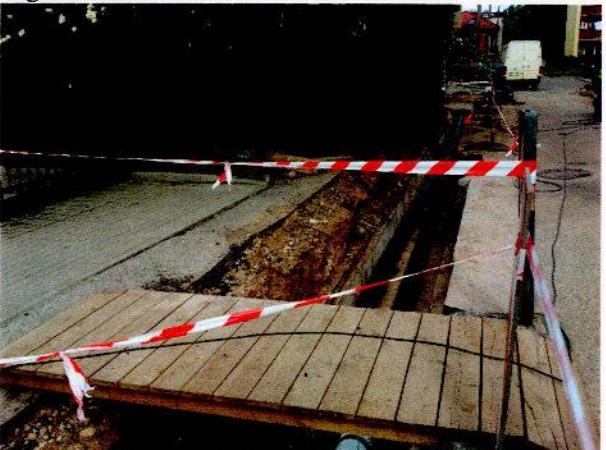
17.att. Rūpnieciski izolēto cauruļvadu montāža

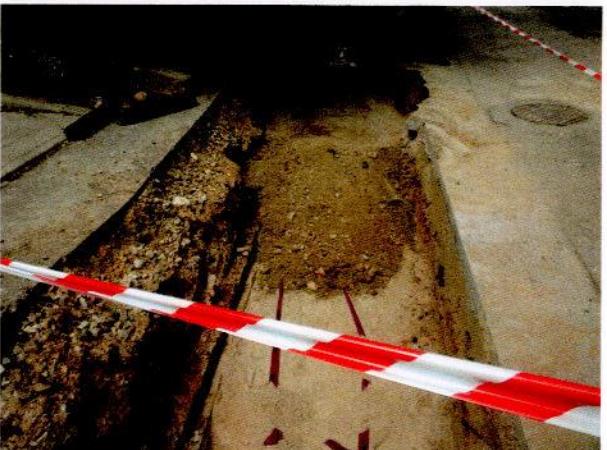
18.att. Tranšejas aizbēršana

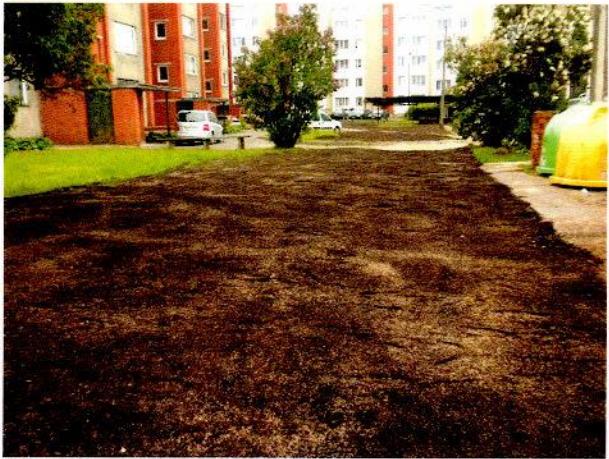
19.att. Veiktie labiekārtošanas darbi

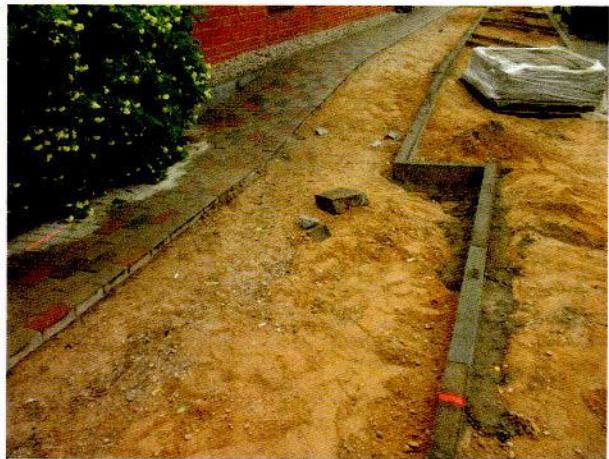
20.att. Bortakmeņu atjaunošana
